Stavba:     Výměna technologie měřírny Bory

## Popis víceprací a méně prací

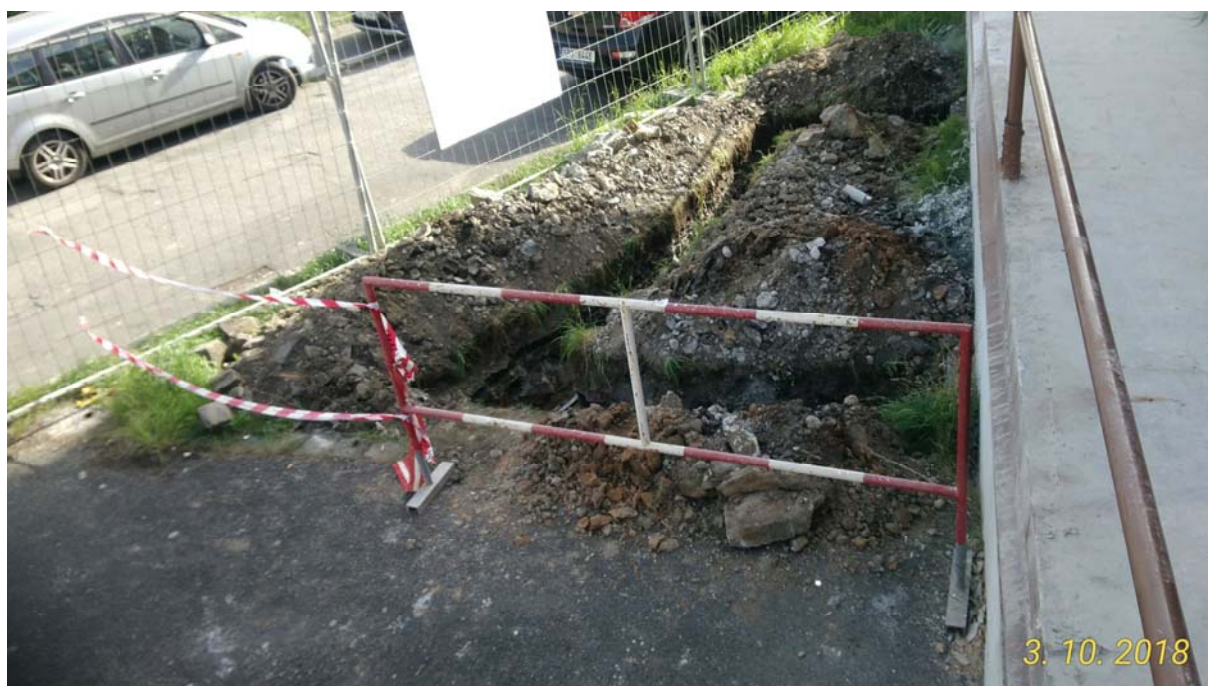
Položky č.: 4, 65, 66

Materiál vytěžený při výkopech pro oddálenou zem a posílení uzemnění měřírny nemohl být použit ke zpětnému obsypu zemnicí sítě (pasoviny), neboť se jednalo o směs sutě a štěrku. Proveden byl proto obsyp novou zeminou.

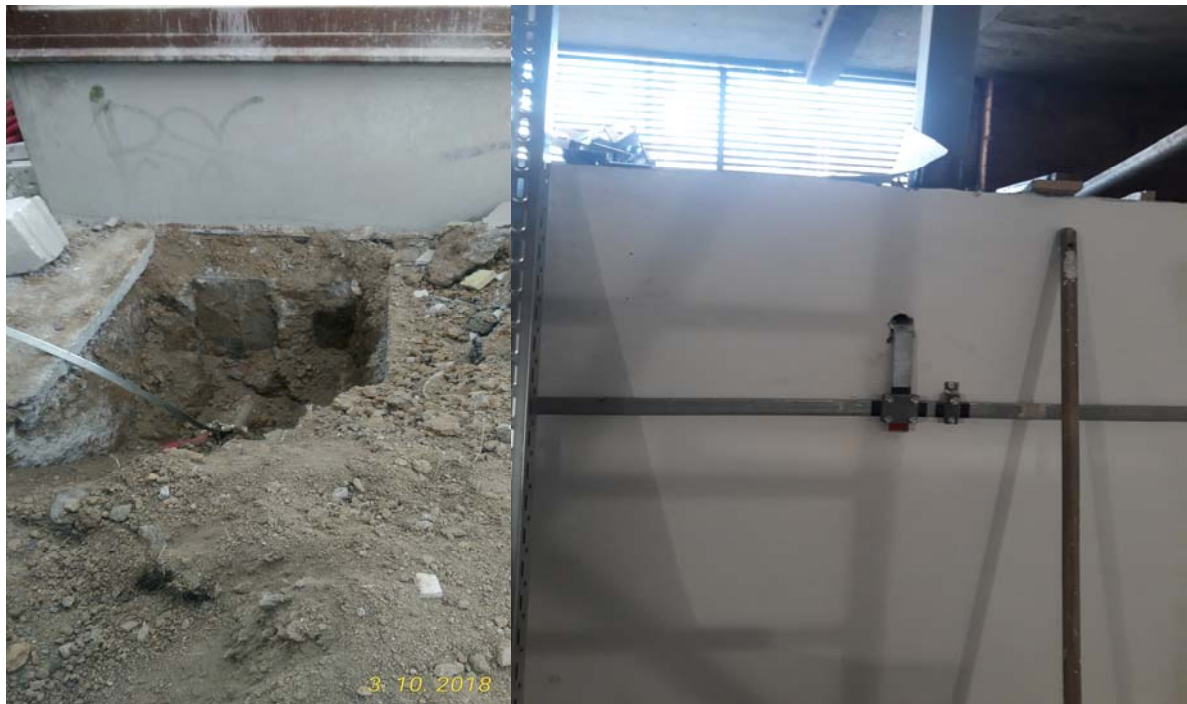
Položka č. 64

Pro vtažení uzemnění do objektu měírny bylo třeba provést prostupy stavební částí.

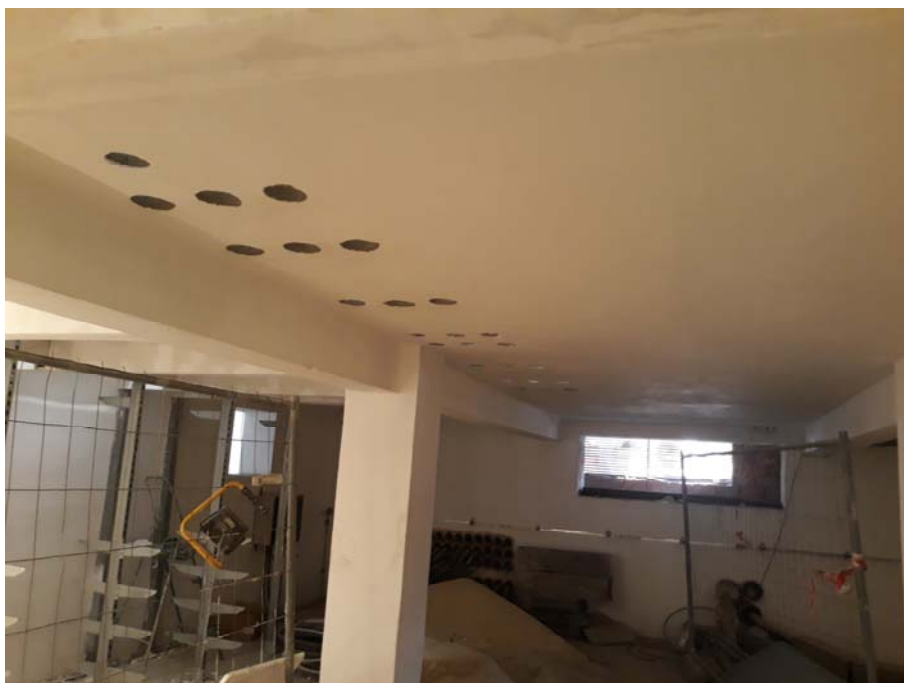
Položka č. 13

1.PP - oprava omítek stropu mimo kabelový prostor pod ss a stř. částí. Zadání řešilo pouze opravu omítek stropu v 1.NP.

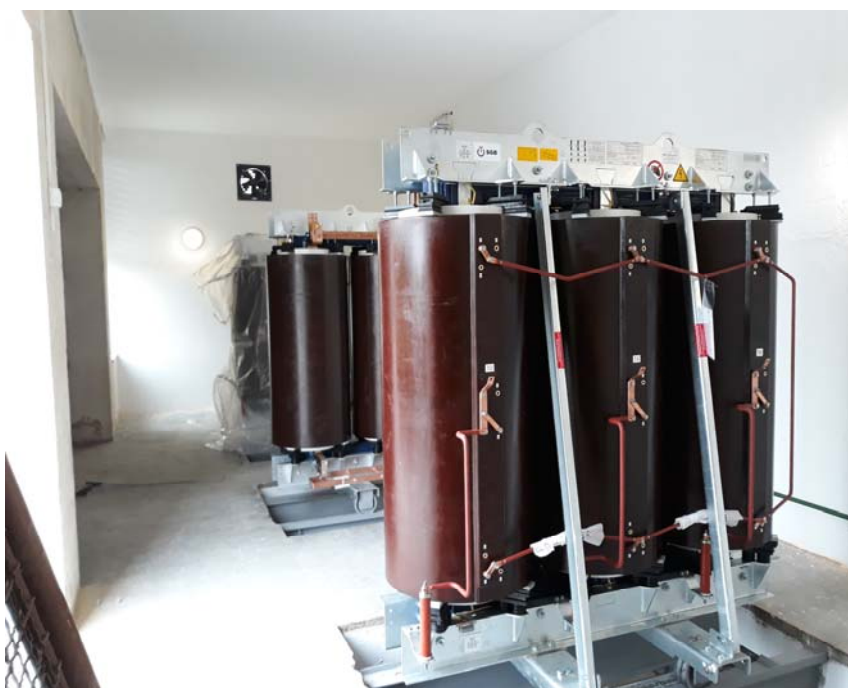
Položka č. 15

1.PP 295,82m<sup>2</sup> - oprava omítek stěn + 1.NP 68,34m<sup>2</sup> stěny trafokomory. Zadání řešilo opravu omítek stěn pouze v 1.NP včetně zazděných otvorů po vratech do trafokomor, ale mimo stávajících stěn trafokomor.

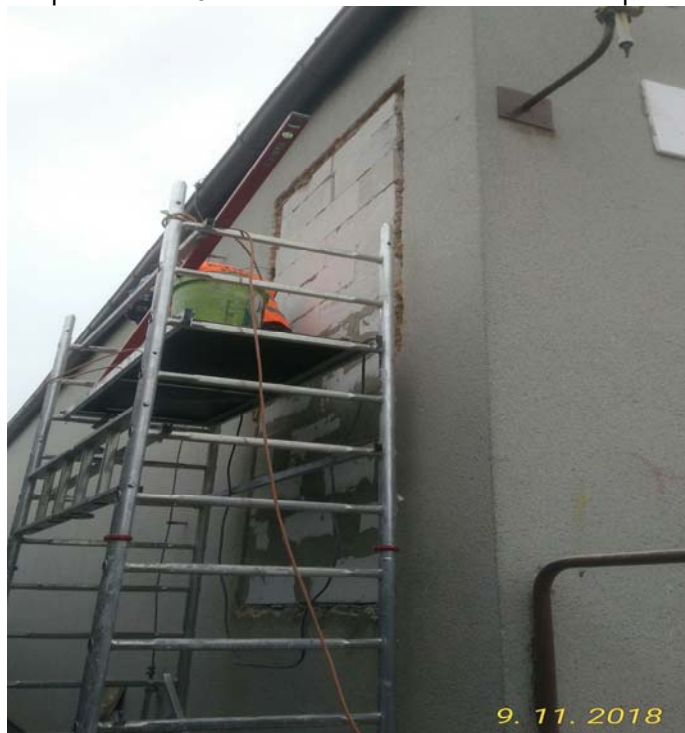
Položka č.18

1.NP - zazdění otvoru po okně za R22 ČEZ – požadavek ČEZu.

Viz položka č. 16 - 1.NP - omítka zazděného otvoru po okně za R22 ČEZ

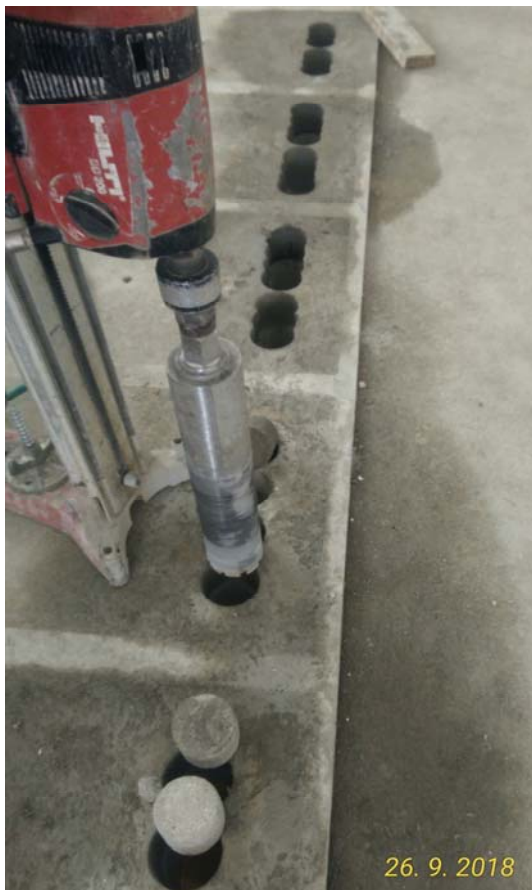
Položka č. 31

Jádrové vrtání stropní desky mezi 1.PP a 1.NP - prostupy pro kabeláž - provedeno místo řezání.

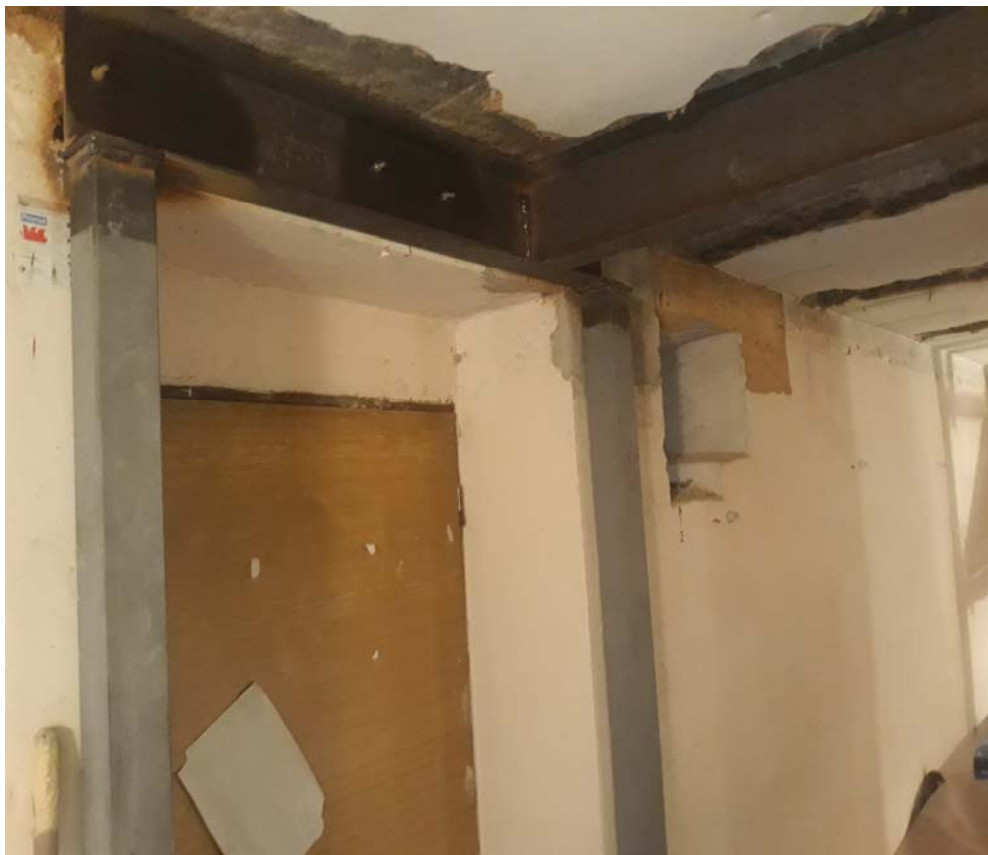
Položky č. 60, 61, 62, 65, 66

Doplnění OK pro podepření stropní konstrukce - zvýšení únosnosti pro novou technologii - včetně přesunu materiálů – viz přílohy výše u položek č. 45, 46, 47, 48.

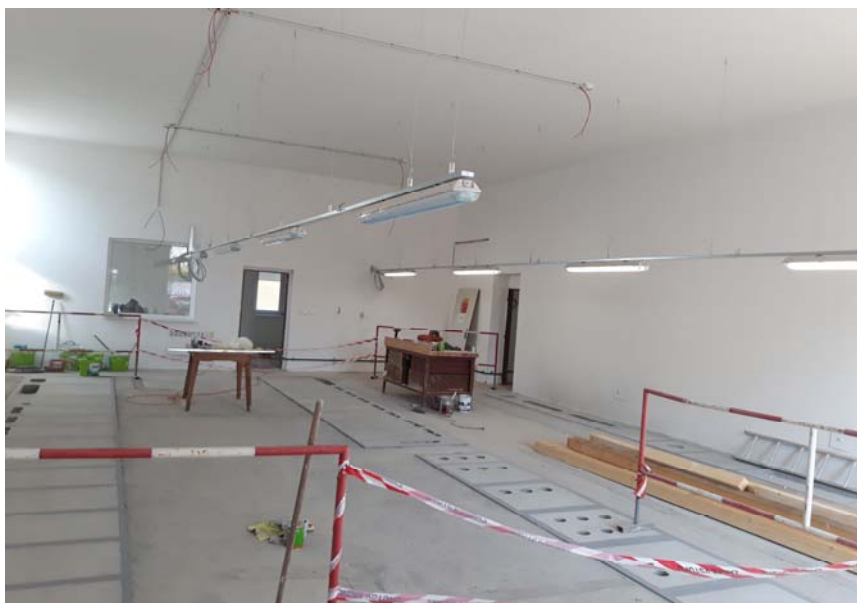
Položky č. 83, 84

Jádrové vrtání prostupů stropem pro kabely – místo řezání pilou – viz položka č. 32

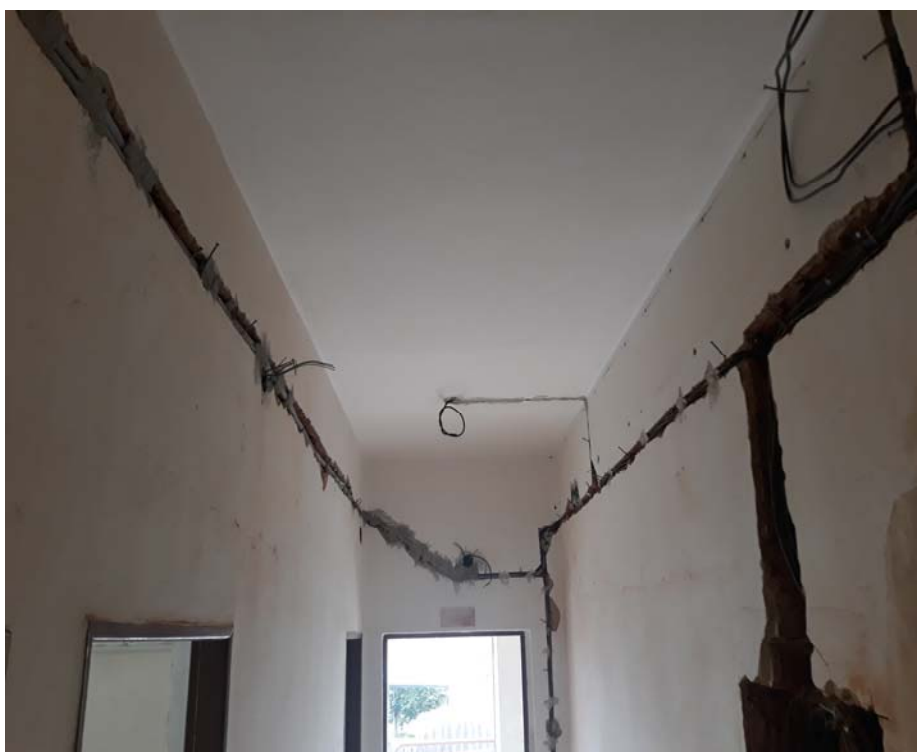
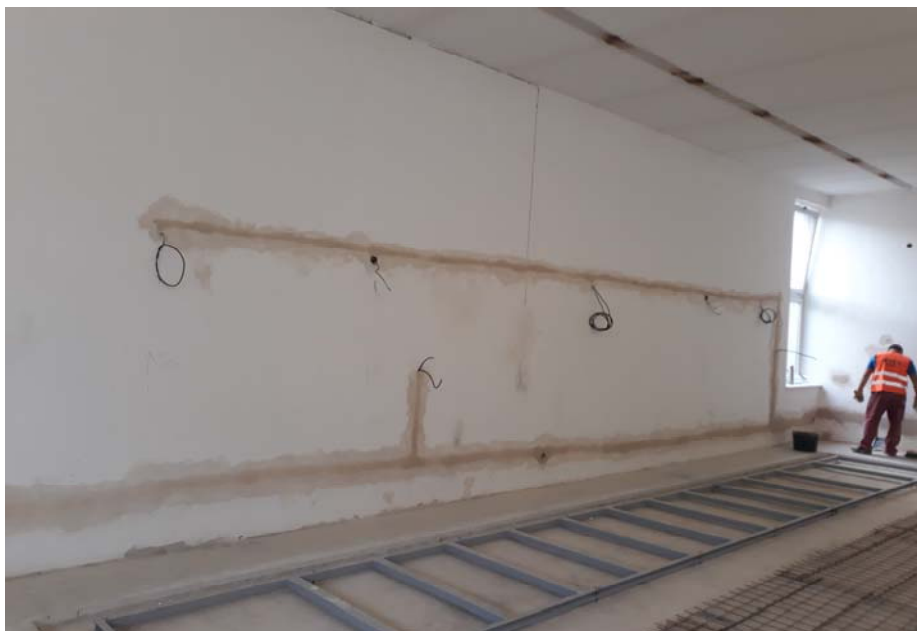
Položka č. 85

Zapravení (zához omítkou) výseků pro kabely elektroinstalace – objekt SO 02 řeší pouze výseky bez zapravení.

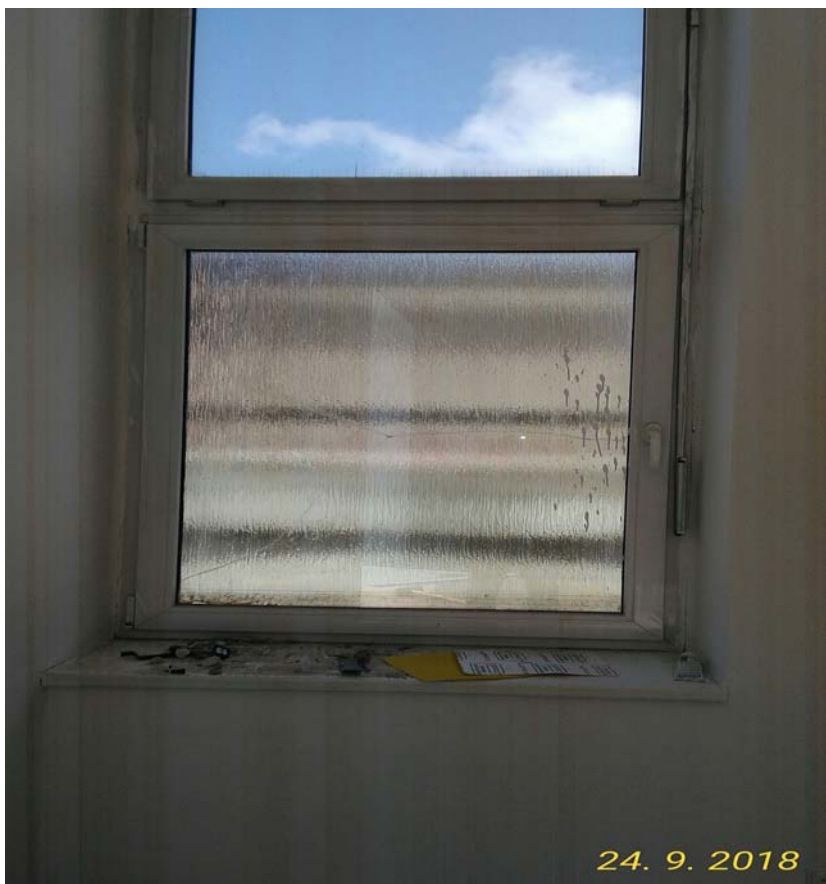
Položka č. 87

1.NP - demontáž stávajícího okna za R22 ČEZ – požadavek ČEZ

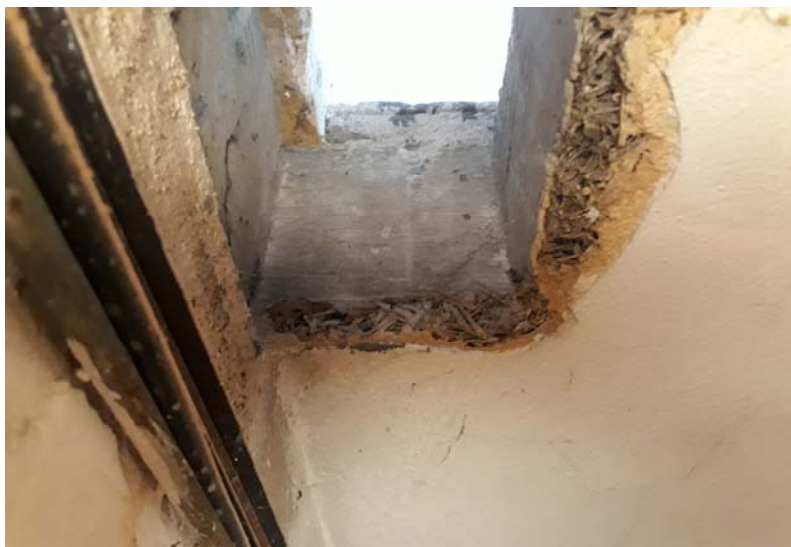
Položky č. 90, 91, 92, 93, 94, 95

Oprava stropu v kabelovém prostoru 1.PP vyvolaná zjištěním, že strop je obložený heraklitem, který je třeba v místech OK podpěr odstranit, což vyvolalo dodatečnou opravu stropu.

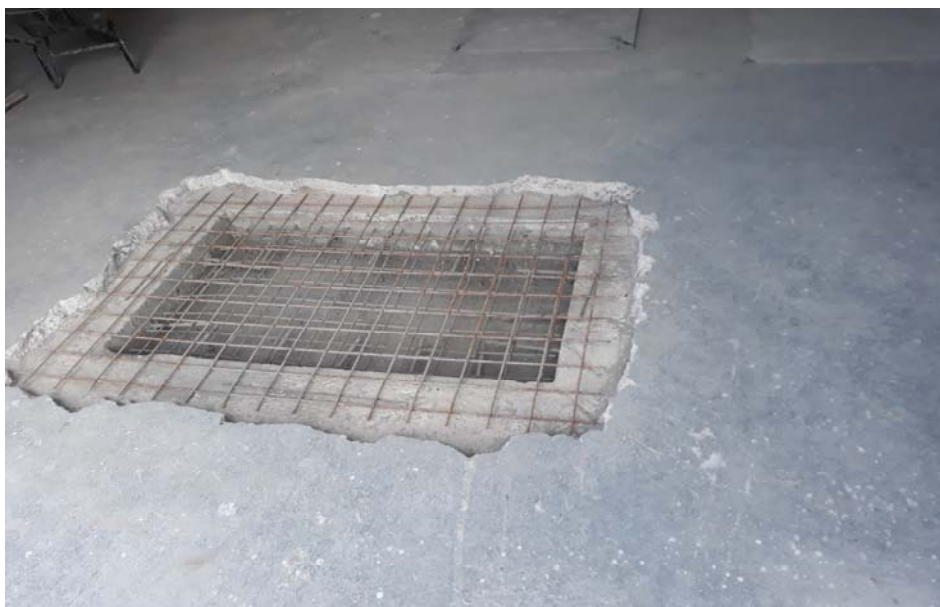
Položka č. 96

Zabetonování prostupu, který se objevil pod stávající podlahovou krytinou v 1.NP.

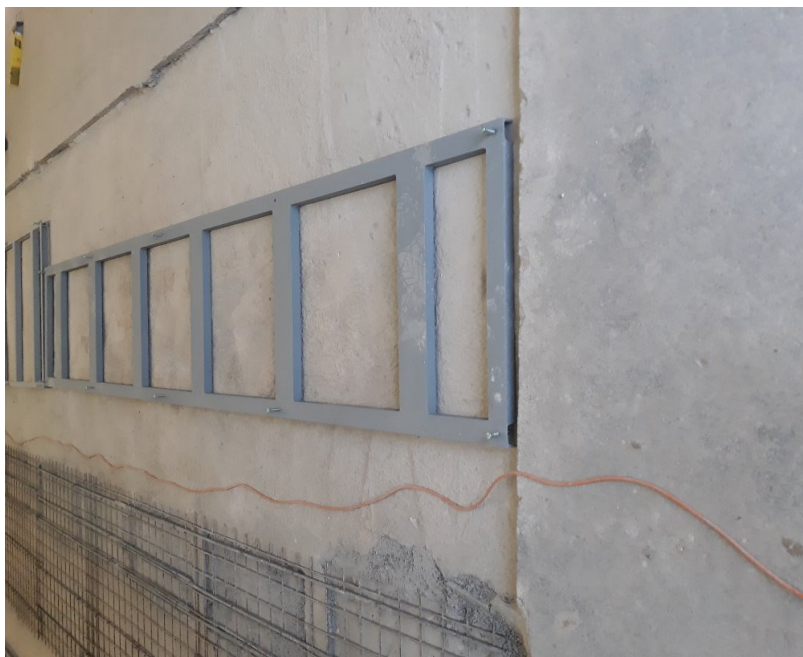
Položky č. 97, 98

Vybourání a oprava stávající betonové podlahy v m.č.11 ...  $(100,8\text{m}^2 \times 0,05\text{m})=5,04\text{m}^3$ . Po demontáži stávající krytiny podlahy a vyřezání částí podlahy pro osazení nových rámců pro technologii bylo třeba provést kompletní lokální opravu betonu.

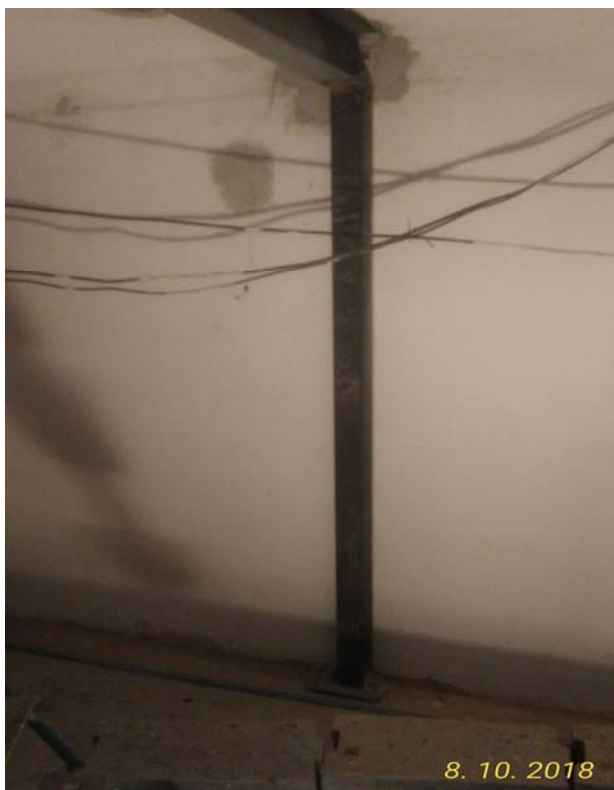
Položka č. 101

1.PP ukotvení přídatných stojin OK ke stěnám a k podlaze viz položky č. 60, 61, 62, 65, 66.
