Stavba:     Výměna technologie měřírny Bory

## Popis víceprací a méně prací

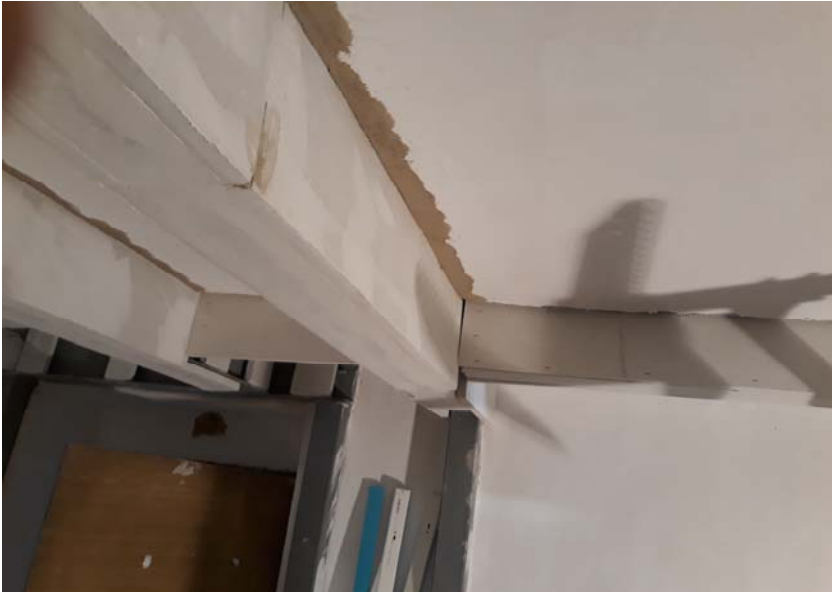
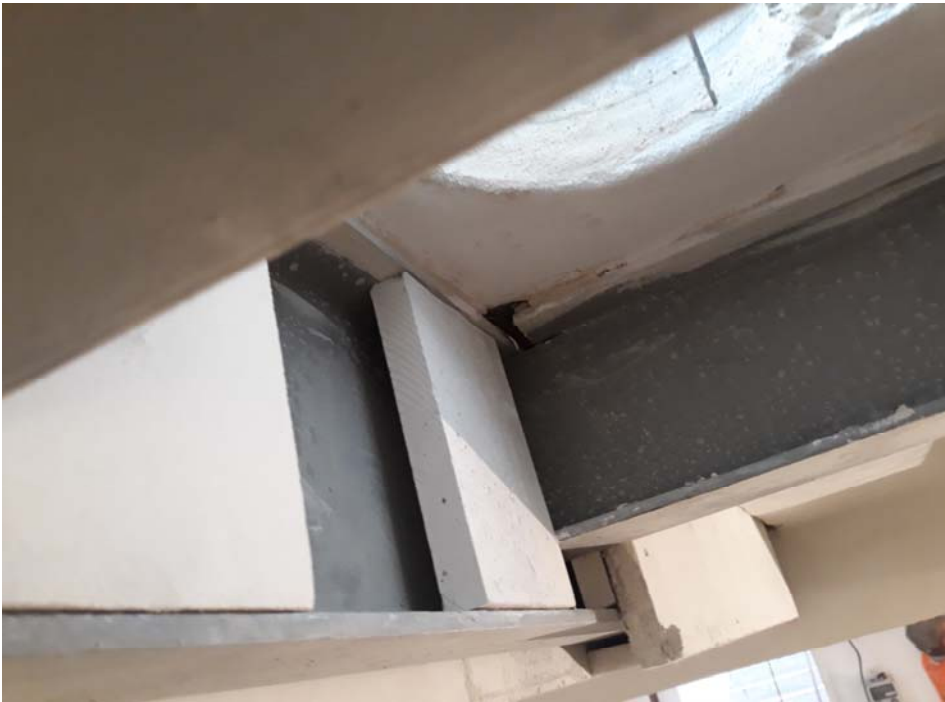
Položky č. 45, 46, 47, 48 – požární opláštění dodatečných OK pro zpevnění únosnosti stropu pro technologii viz přílohy výkresy statika včetně přesunů hmot.
